**COMISIÓN DE
INVESTIGACIÓN
DE ACCIDENTES
E INCIDENTES DE
AVIACIÓN CIVIL**

Informe técnico ULM A-005/2017

Accidente ocurrido el día 1 de marzo
de 2017, a la aeronave TECNAM
P-92-ECHO-S, matrícula EC-LRB,
en el aeródromo de Los Alcores (Sevilla)

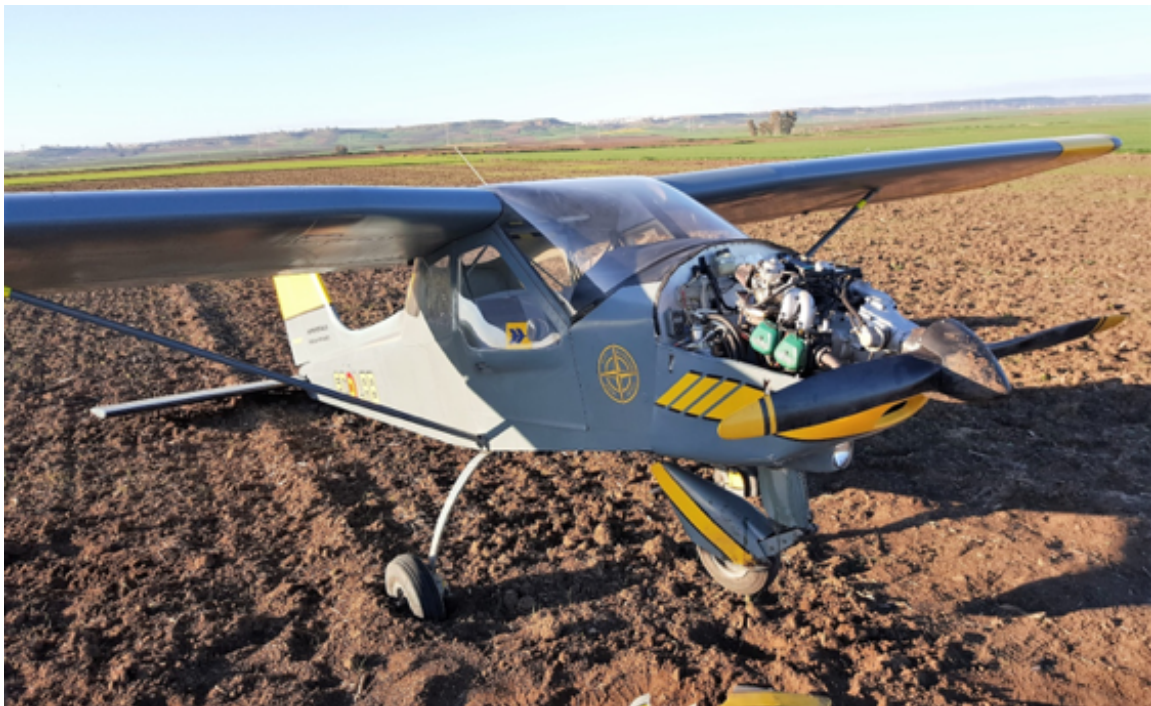
Fotografía 1. Aeronave accidentada en el lugar del impacto

Como consecuencia del impacto contra el terreno, la aeronave resultó con daños importantes en el cono de morro, en el tren de aterrizaje principal y de morro, sus carenados, y deformaciones en el habitáculo y la bancada del motor.

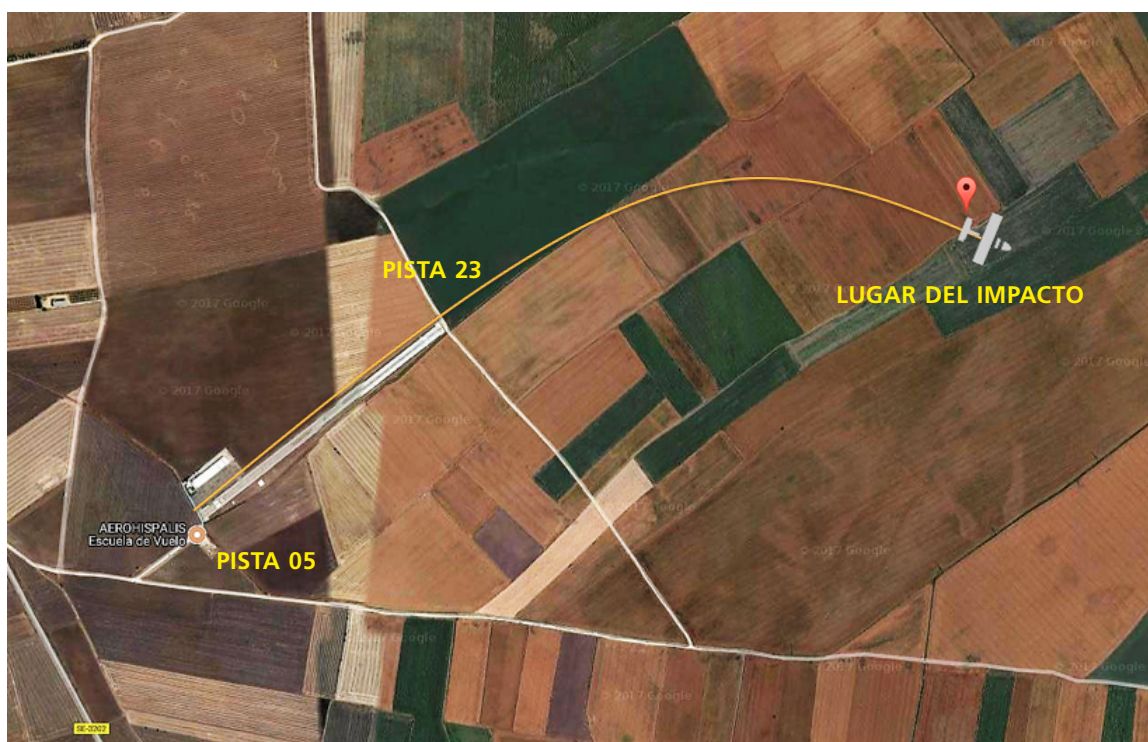
Figura 2. Lugar del impacto y posible trayectoria del tramo final realizada por la aeronave

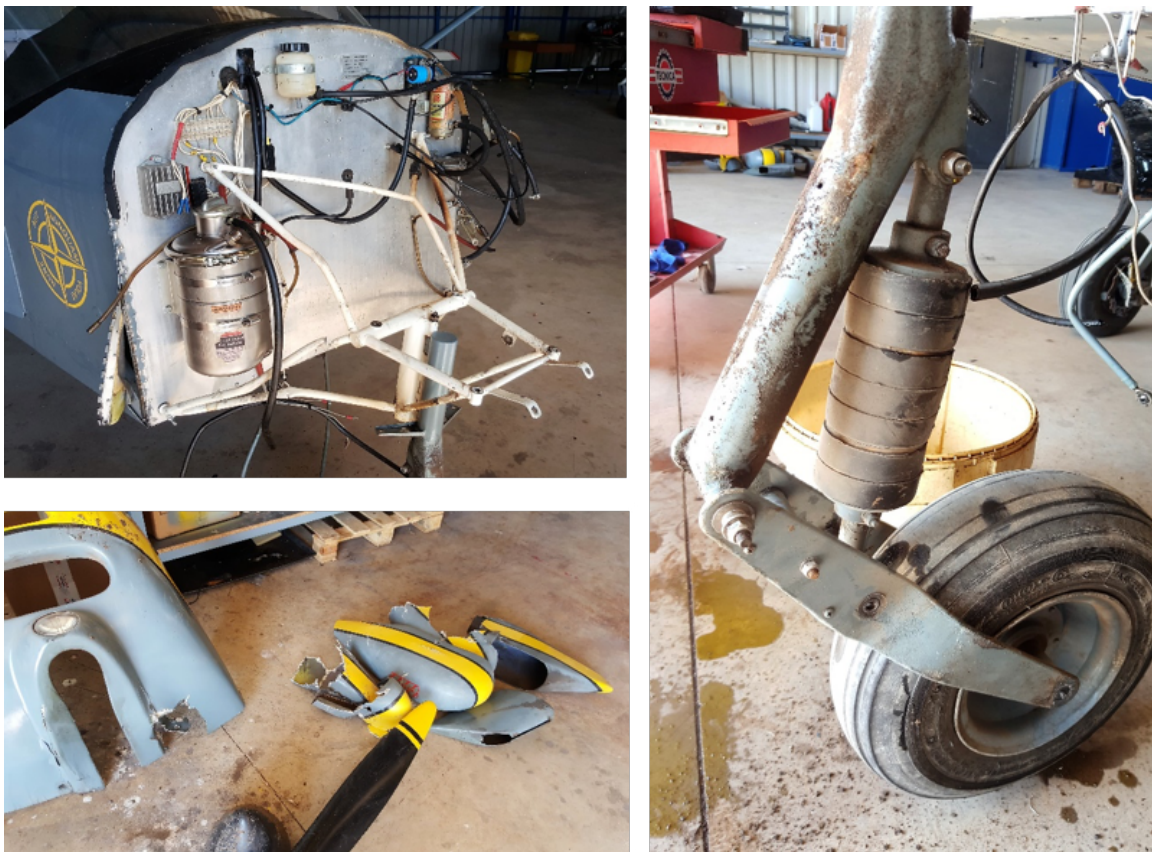
Fotografías 4. Daños en la aeronave.

- Tren de aterrizaje, principal y de morro: deformados. Carenados destruidos.
- Cubierta inferior de motor deformada.
- Habitáculo y bancada de motor deformados.
- Escapes de motor dañados.
- Cono de morro dañado.

Arriba izquierda: bancada deformada. Abajo izquierda: carenados dañados. Derecha: tren de morro deformado.

La rotura de los carenados del tren principal se produjo probablemente en el primer impacto con el terreno, dado que la aeronave botó volviendo al aire, presumiblemente por un exceso de velocidad.

El cabeceo de la aeronave, tras detenerse por el colapso del tren de morro en el terreno, justifica la presencia de tierra y los arañazos encontrados en el cono de morro. Dado que se produjo cuando la aeronave ya se había detenido, los daños identificados no son de gran entidad.

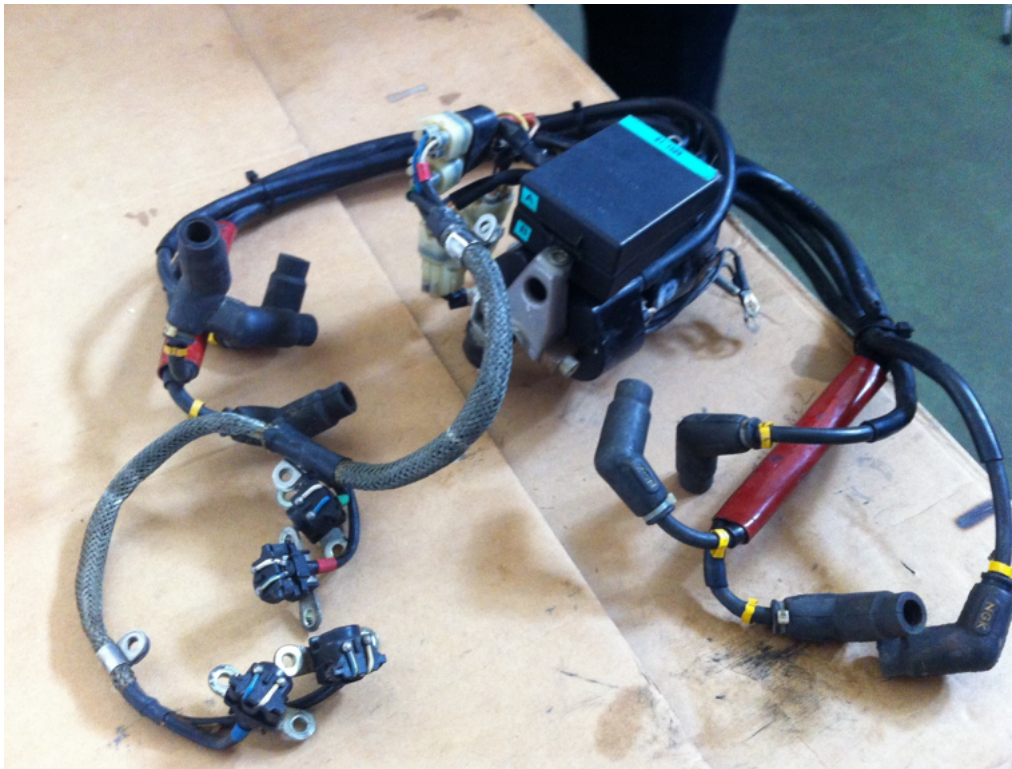
Fotografía 5. Módulos electrónicos, cableado con conectores de bujías y captadores del sistema de encendido probado en banco de ensayo

El conjunto de encendido probado estaba compuesto por los módulos electrónicos p/n: 966 721 número de serie 01-1484 y 01-1485 junto con las bobinas de alta, los cables de bujías con conectores y el conjunto de captadores.

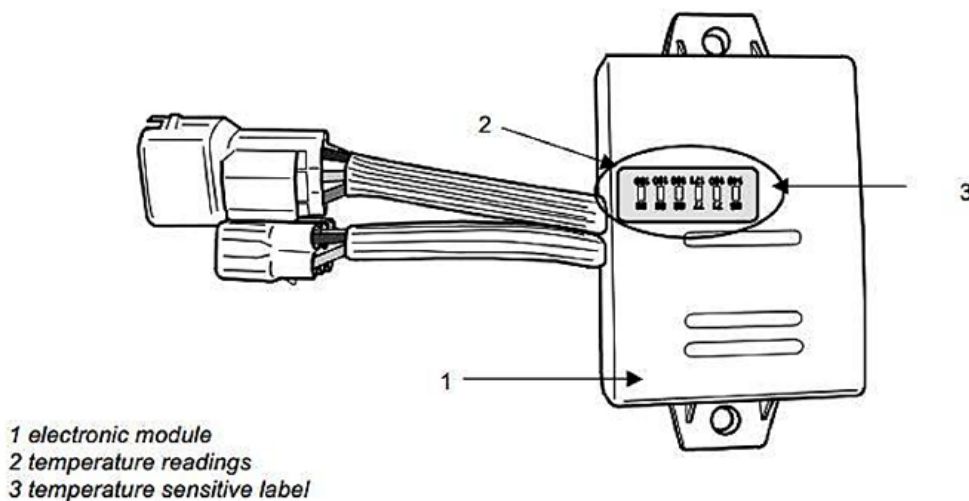
en muchos casos, se debía a que se excedía la temperatura máxima admisible de los componentes internos de los módulos electrónicos. De tal manera, que la sobrecarga térmica continuada de los módulos, a largo plazo, podía conducir a un mal funcionamiento del encendido o al fallo total del sistema de encendido con parada de motor.

Rotax identificó que la temperatura máxima permisible del componente era de 80° C y para verificar si esta temperatura era superada o no, sugirió la instalación de unas etiquetas sensibles al calor que visualizaran si esa temperatura se había sobrepasado.

Figura 3. Módulos electrónicos del sistema de encendido con etiqueta térmica

Durante las tareas de mantenimiento, si se tiene constancia de que esa temperatura máxima se ha excedido, los módulos electrónicos deben ser sustituidos, dado que podrían originar fallos en su funcionamiento. Esta verificación de mantenimiento es contrastable y fiable si se dispone de la etiqueta térmica mencionada anteriormente.

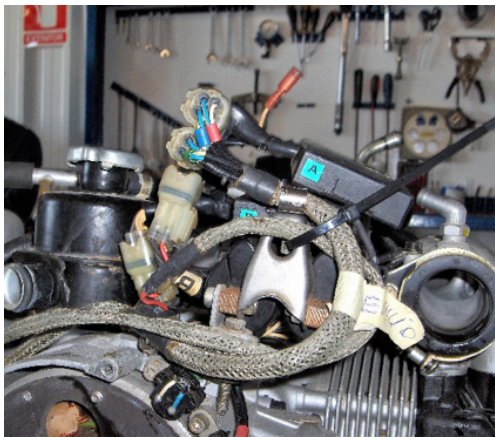
Fotografía 6. Módulos electrónicos instalados en el motor original

- Con la magneto "A", dos de las cuatro bujías no producían chispa. Se intercambiaron las conexiones de entrada de la bobina de las que fallaban por la que no daba fallos, con objeto de comprobar si el fallo era debido a que la bobina de alta de las bujías afectadas no funciona. El fallo se traspasa. Se revisa y mueve el cableado, y se apreció que entonces fallaban intermitentemente. Por lo que se llega a la conclusión de que las bobinas funcionaban, pero que el cableado además de su mal aspecto, endurecido y con rozaduras, no se encuentra en buen estado.
- Se realizan las mismas pruebas con la magneto "B" y las cuatro bujías producen chispa. El sistema funciona aceptablemente.
- Se constata de nuevo que los conectores o pipas de las bujías no se retienen con la fuerza adecuada indicada por el fabricante de 30N.

- El estado de los conectores de las bujías era inadecuado dado que no tenían la fuerza de retención mínima especificada por el fabricante del motor establecida en 30N. Este deterioro supone que no pueda garantizarse el buen contacto entre el cable de chispa y el terminal de la bujía, lo que puede provocar una pérdida de rendimiento del motor, por fallos en el encendido. Esta comprobación debió haberse realizado en la revisión de 200 horas realizada el 13/12/2016. Considerando que las horas transcurridas desde dicha revisión hasta el momento del suceso fueron solo de 68 horas de vuelo, el uso durante ese número de horas de vuelo no justifica el mal estado en el que se encontraban los conectores. Por tanto hace presuponer que el mantenimiento fue realizado inadecuadamente.

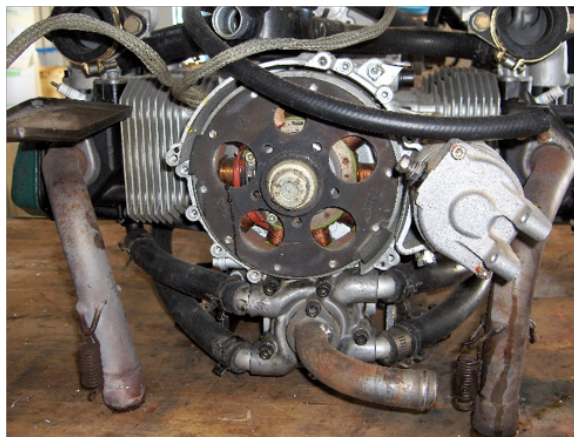
Fotografía 7. Estator con cableado del motor desmontado del accidente

- El aislante del cableado del sistema de encendido estaba endurecido por el uso, algunos cables mostraban rozaduras y daños que no permiten asegurar la continuidad de corriente eléctrica. Como en el punto anterior, el cableado debió ser revisado y sustituido durante la última inspección de 200 horas, dado que el transcurso de 68 horas de vuelo adicionales no justifican el deterioro mostrado en el momento del suceso.
